Stadthaus Luzern: Sicherheit / Brandschutz und Erneuerung der inneren Erschliessungswege

AUFTRAGGEBER STADT LUZERN HIRSCHENGRABEN 17, 6002 LUZERN
ARCHITEKT RIGERT + BISANG ARCHITEKTEN
MITARBEIT: BRUNO LIMACHER, DEBORAH BRUN, BRUNO GISLER

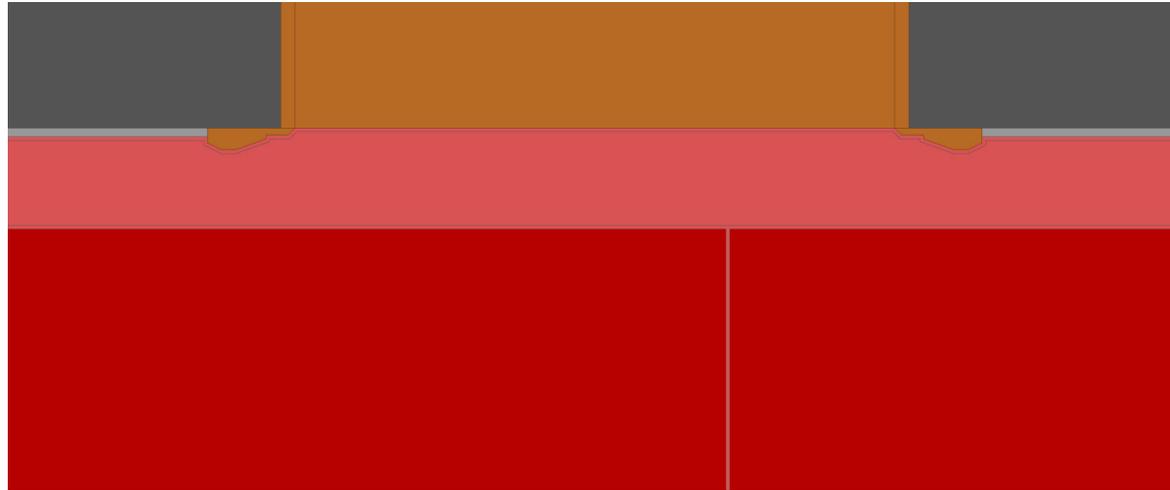
Detail

Die Verlegung des Linoleums wurde nach Rücksprache mit dem Bodenbelags-Unternehmer in detaillierten Verlegeplänen festgehalten. Nebst der Freispielung des Hauptbelages (Dessin 3625 salsa red) durch den helleren Rotton des Randfrieses (Dessin 3351 coral red) verbindet der Schmelzdraht zur Fugenverschweissung in der Farbe coral red als feines 4mm-Band die die beiden Randfrieze und rhythmisiert damit den Hauptbelag auf subtile Art.

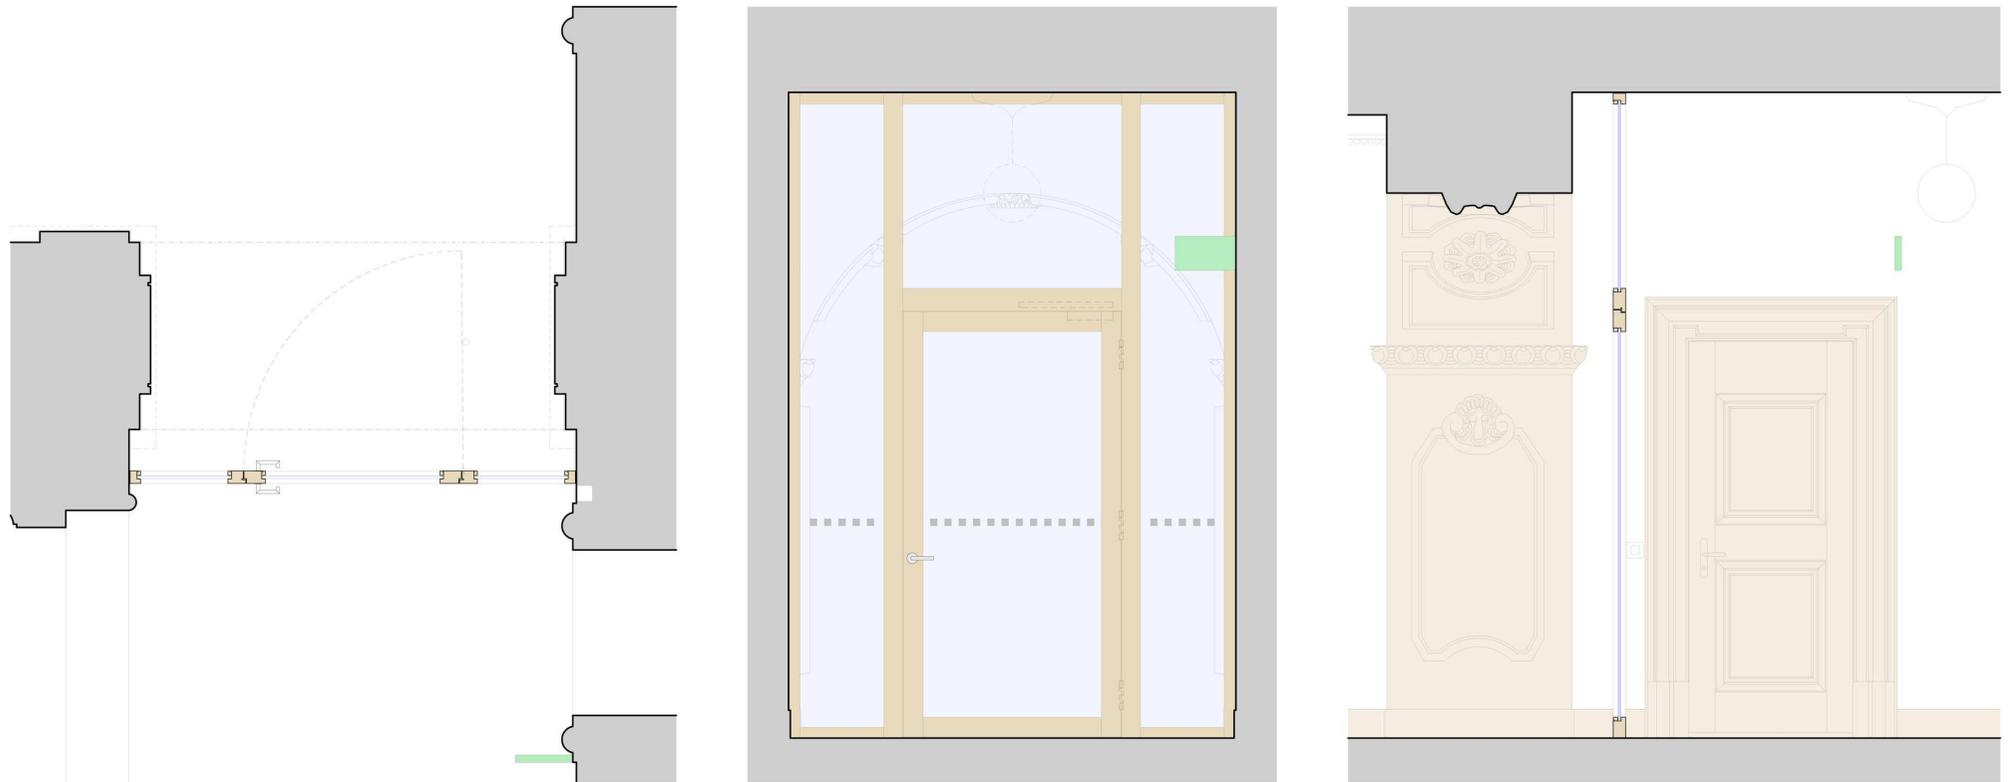
Brandschutztüre

Eiche hell, in Analogie zu den Holzarbeiten an den Treppengeländern des Originalbaus.

Im Rahmen eines Sicherheits-Audits der stadt-eigenen Liegenschaften wurden (schon länger bekannte) Mängel in den Bereichen Safety/Security aufgezeigt. Prioritärer Handlungsbedarf wurde insbesondere beim Brandschutz ermittelt. Die Bauaufgabe bestand nun in der Entwicklung eines bewilligungsfähigen Brandschutzkonzeptes mit Brandabschnittsbildung und dessen entwerferische und bauliche Umsetzung in Form von integrierenden Brandschutzfronten in den Korridoren, sowie teilweisem Ersatz der Bürotüren zur Sicherung der Fluchtwege über die beiden bestehenden, offenen Treppenanlagen.
